## **Nordmasti lipumastide erinevus tavalipumastidest.**

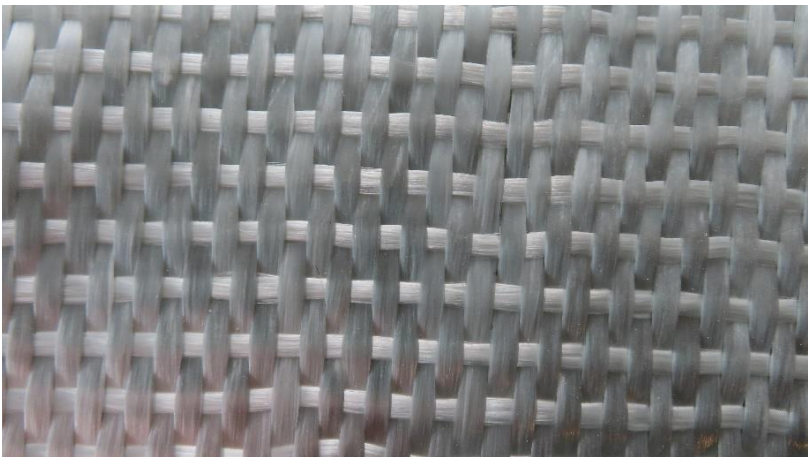
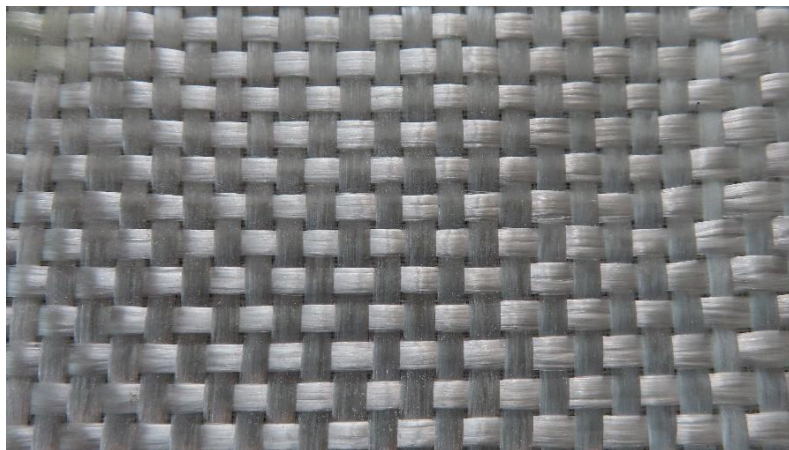
**Vasakul:** kvaliteetne Euroopas toodetud kangas, nn 80 / 20 kudumimuustriga. Hea elastsus.

**Paremal:** Aasias toodetud nn 50 / 50 klaasfiiberkangas. Sobib mahutite tootmiseks. Ei ole parim valik lipumastide tootmiseks, kuna imab halvasti vaiku ning kanga tugevus on samaväärne nii risti- kui põikisuunas, mis mõjutab elastsust negatiivselt.

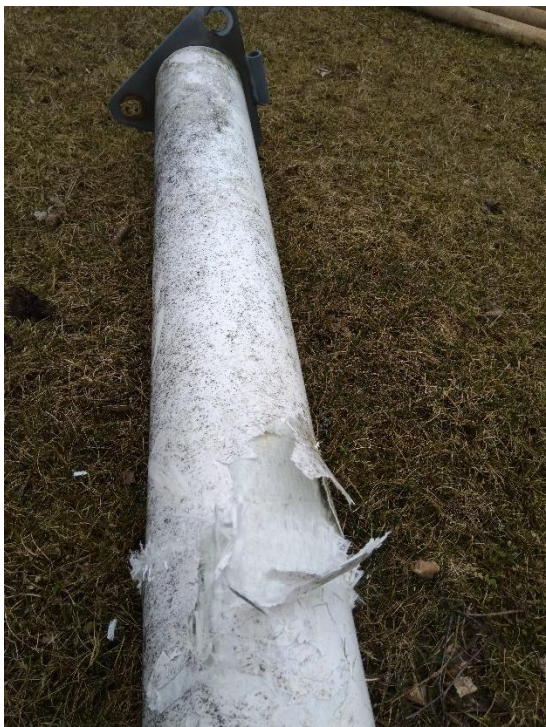
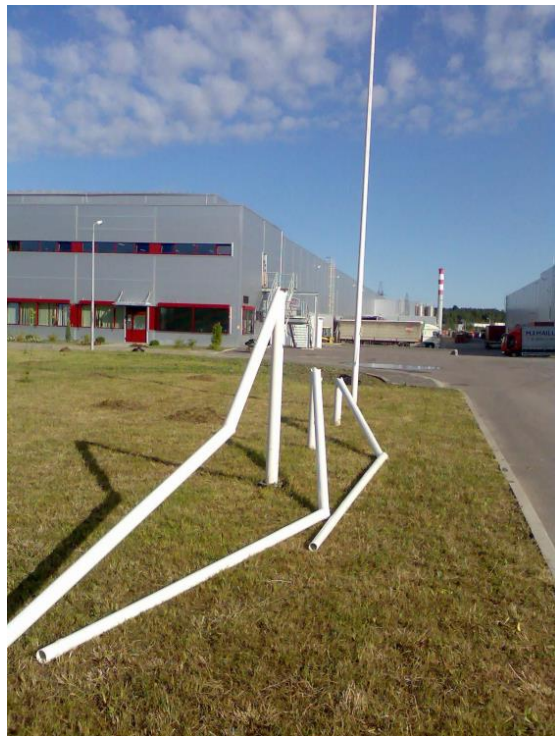
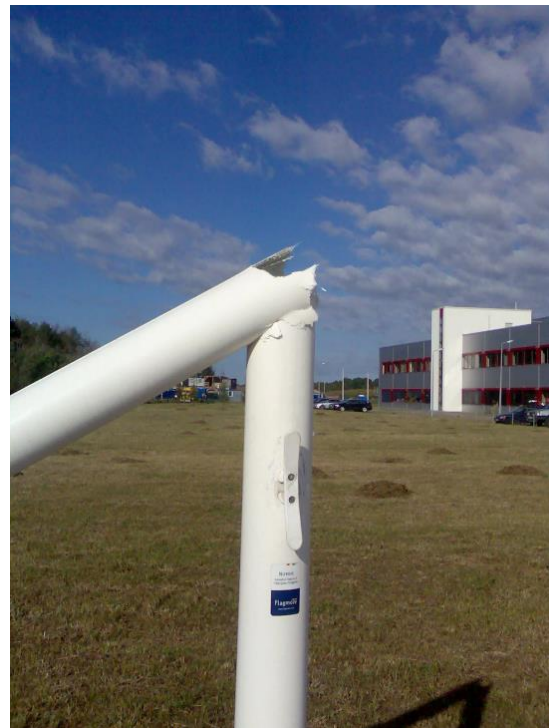
Nii juhtub, kui vaik ei ole korralikult kangasse imbunud.

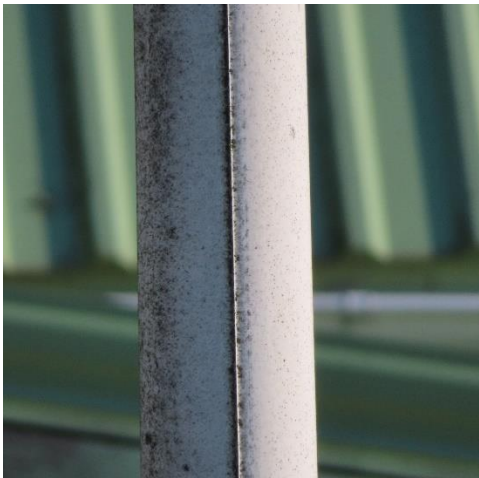
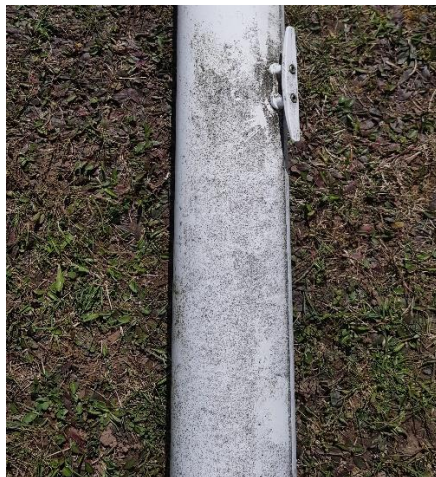
Erinevus ilmneb mõne aasta pärast, kui üks mast püsib puhta ja valgena ja teine hakkab kolletuma, määrduma ja sammalduma.

Nordmast kasutab kalleima segmendi *gelcoati*, mis on temperatuuri- ja UV kindel.

Samuti sisaldab meie kasutatav *gelcoat* vaha ja vetikatevastaseid toimeaineid, mis takistavad mustuse ja sambla teket lipumati pinnale.

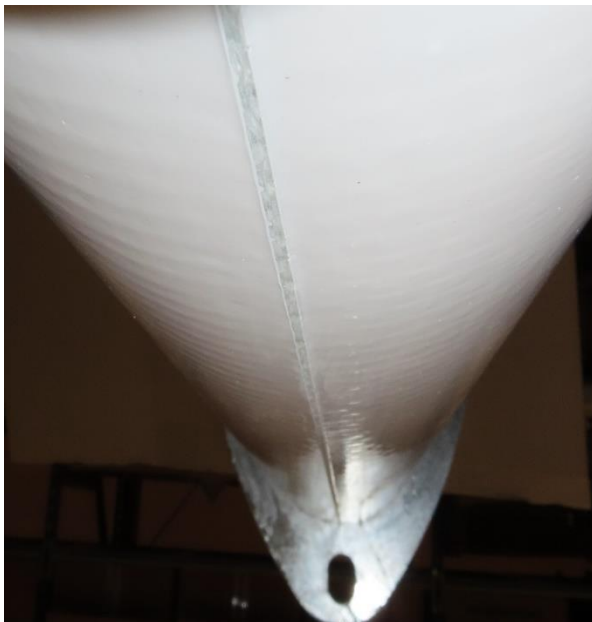
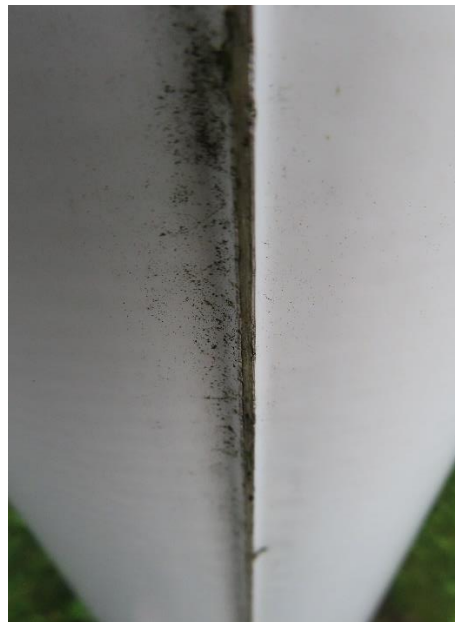
Foto. Vasakul *Nordmasti* mast, paremal tavaline mast.

Tootmistehnoloogilistel põhjustel on masti pinnal pikisuunaline tehniline soon.  
Suuremal osal tootjatest on see 6 – 10 mm.  
Nordmasti soone kõrgus on alla 1 mm.

Esiteks, kõrge soon ei ole visuaalselt esteetiline.  
Teiseks, haagib vimpel end soone taha, mis lühendab vimpli kasutusiga.  
Kolmandaks, kogub kõrge soon mustust.

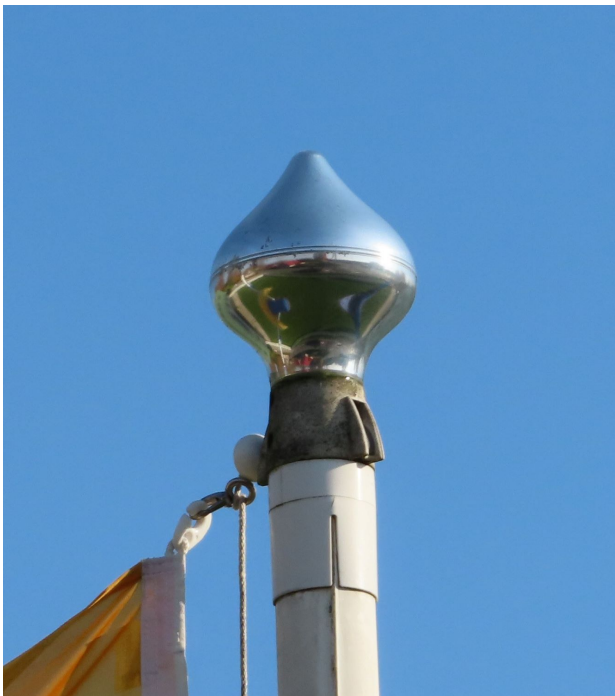
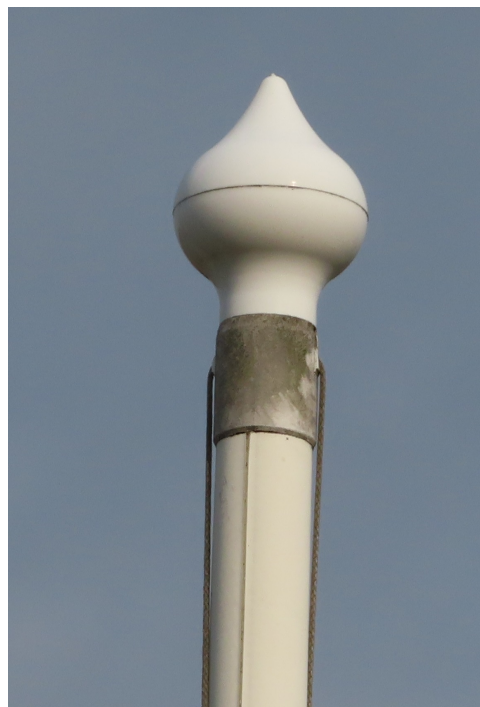
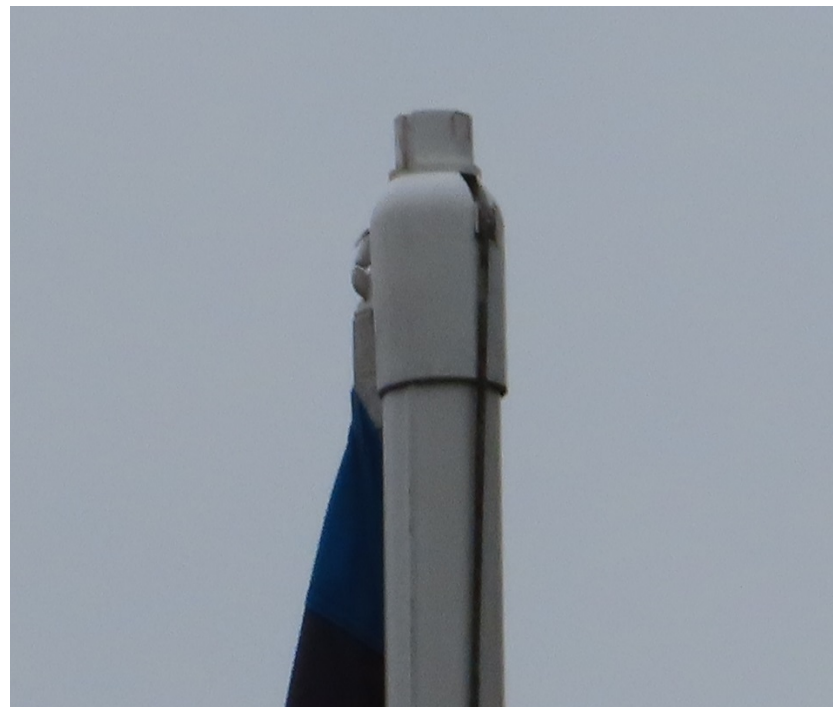
Foto. Keskmisel fotol on näha, kuidas mast on hakanud kolletuma (odav *gelcoat*).

Suurem osa lipumasti tootjatest kasutab odavalt toodetud tipukuule. Sageli on tegemist tipukuulidega, mille tootmisel kasutatud valuvormid on piisava järeltötluseta.

Tulemuseks on karedapinnaline plast, mis ajapikku hakkab mustust koguma (vt allpooltoodud foto).

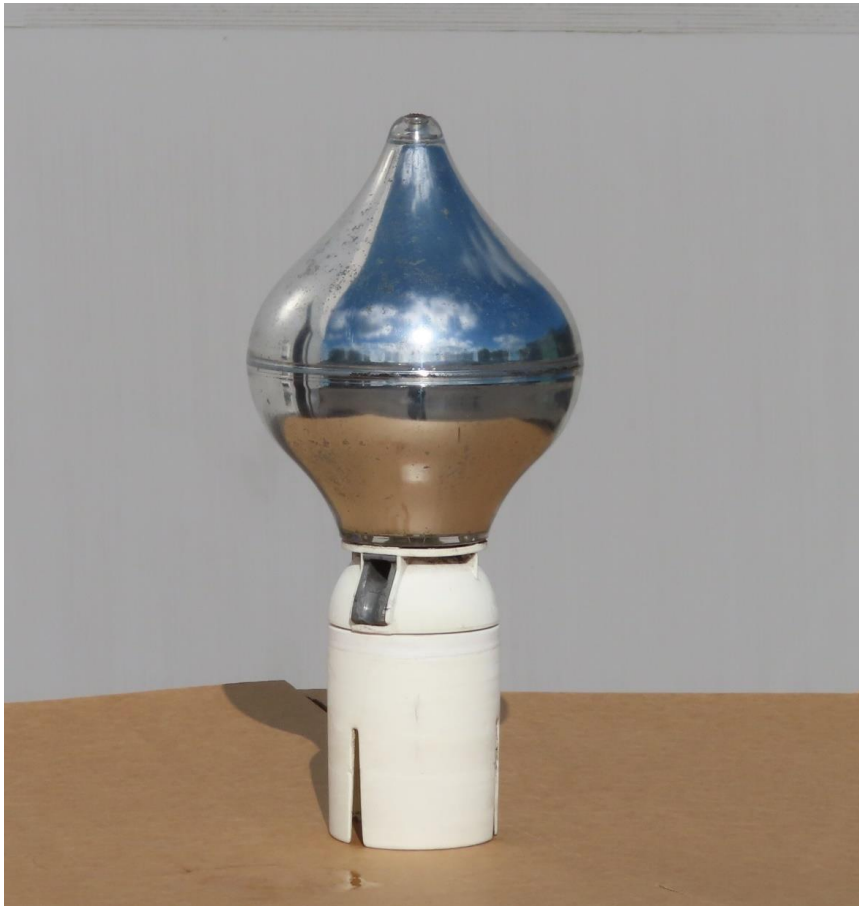
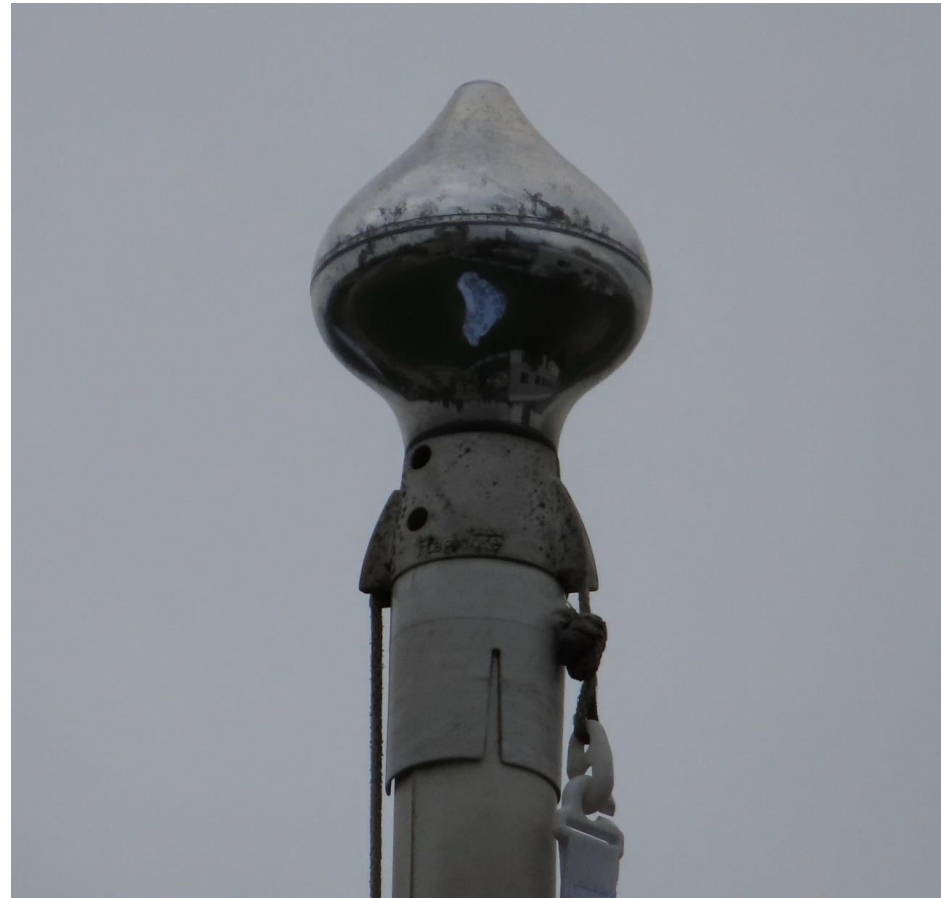
**Foto.** Vasakul *Strömblad*`i tipukuul peale 20 - aastast ekspluatatsiooni. Paremal tavaline tipukuul.

*Nordmast* kasutab valdkonna tipptootja Rootsi firma *AB Gustav Strömblad* tipukuule ja teisi lipumasti tarvikuid.
